## WS1 & WS1,25 Identifizierungsabbildung

## WS1,25TC Baugruppe Antriebskappe, Gleichstromkolben, Regenerierkolben und Baugruppe Distanzscheiben

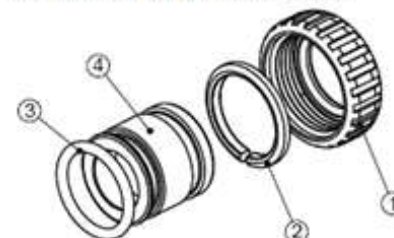
Bestell-Nr.: V3007-03

Umschreibung: WS1 Fitting 3/4" Brass Sweat Baugruppe

Darf nicht in Kalifornien installiert werden.
